社会福祉法人双葉会 幼保連携こども園 さくらこども園 新築工事設計監理業務

幼保連携こども園 さくらこども園

施工地／岩手県上閉伊郡大槌町大槌
竣工年月／令和4年3月
敷地面積／1,547.57㎡
延床面積／535.99㎡
構造／木造平屋建て

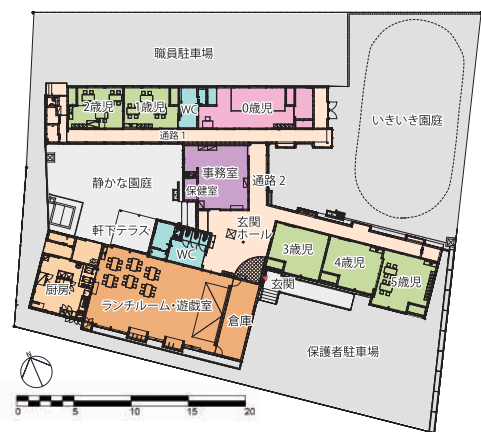
平面図

3歳児以上が元気に走り回れる「いきいき園庭」と3歳児未満が安心して遊べる「静かな園庭」の性格の異なる2つの園庭を設け、学齢に応じた遊びの環境を整備しました。施設内部には、アルコーブや読書ベンチなどの小さなまりの空間や窓の高さをランダムに変え、子どもたちの好奇心をくすぐる設えとしております。また事務室を中心に、各諸室を放射状に配置し、保育士の目が行き届きやすい、自然の光も各部屋にまんべんなく降り注ぐ、暖かで明るい環境を実現いたしました。施設性能としても、0歳児保育室に床暖房を採用し、居室環境に配慮する計画としました。また太陽光パネルからの電力活用に蓄電池を設置し、省エネルギー化にも取り組みをさせていただきました。

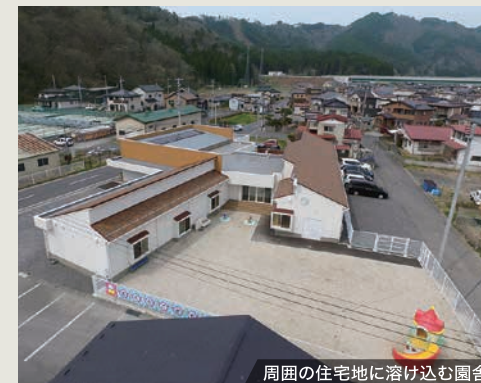
住宅が多く建ち並ぶ計画地において、屋上に設置した太陽光パネルが施設外観上、周囲の生活感に溶け込む様、また新たな景観が生まれるように設置計画を致しました。屋根には個性的なウロコ状のスレートを用い、外壁には手作業の痕跡が残る塗壁材を採用し、こども園としての温かみを持たせたモダンデザインとしております。

周囲の住宅地に溶け込む園舎

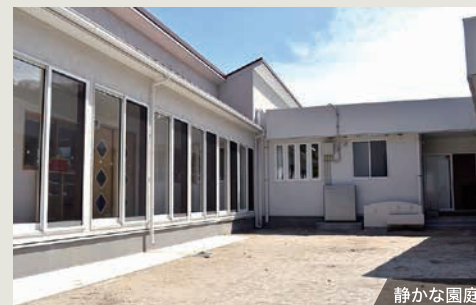
静かな園庭
